## 8.2 生物の多様性の確保及び自然環境の体系的保全のための調査、予測及び評価されるべき項目

### 8.2.1 陸上植物

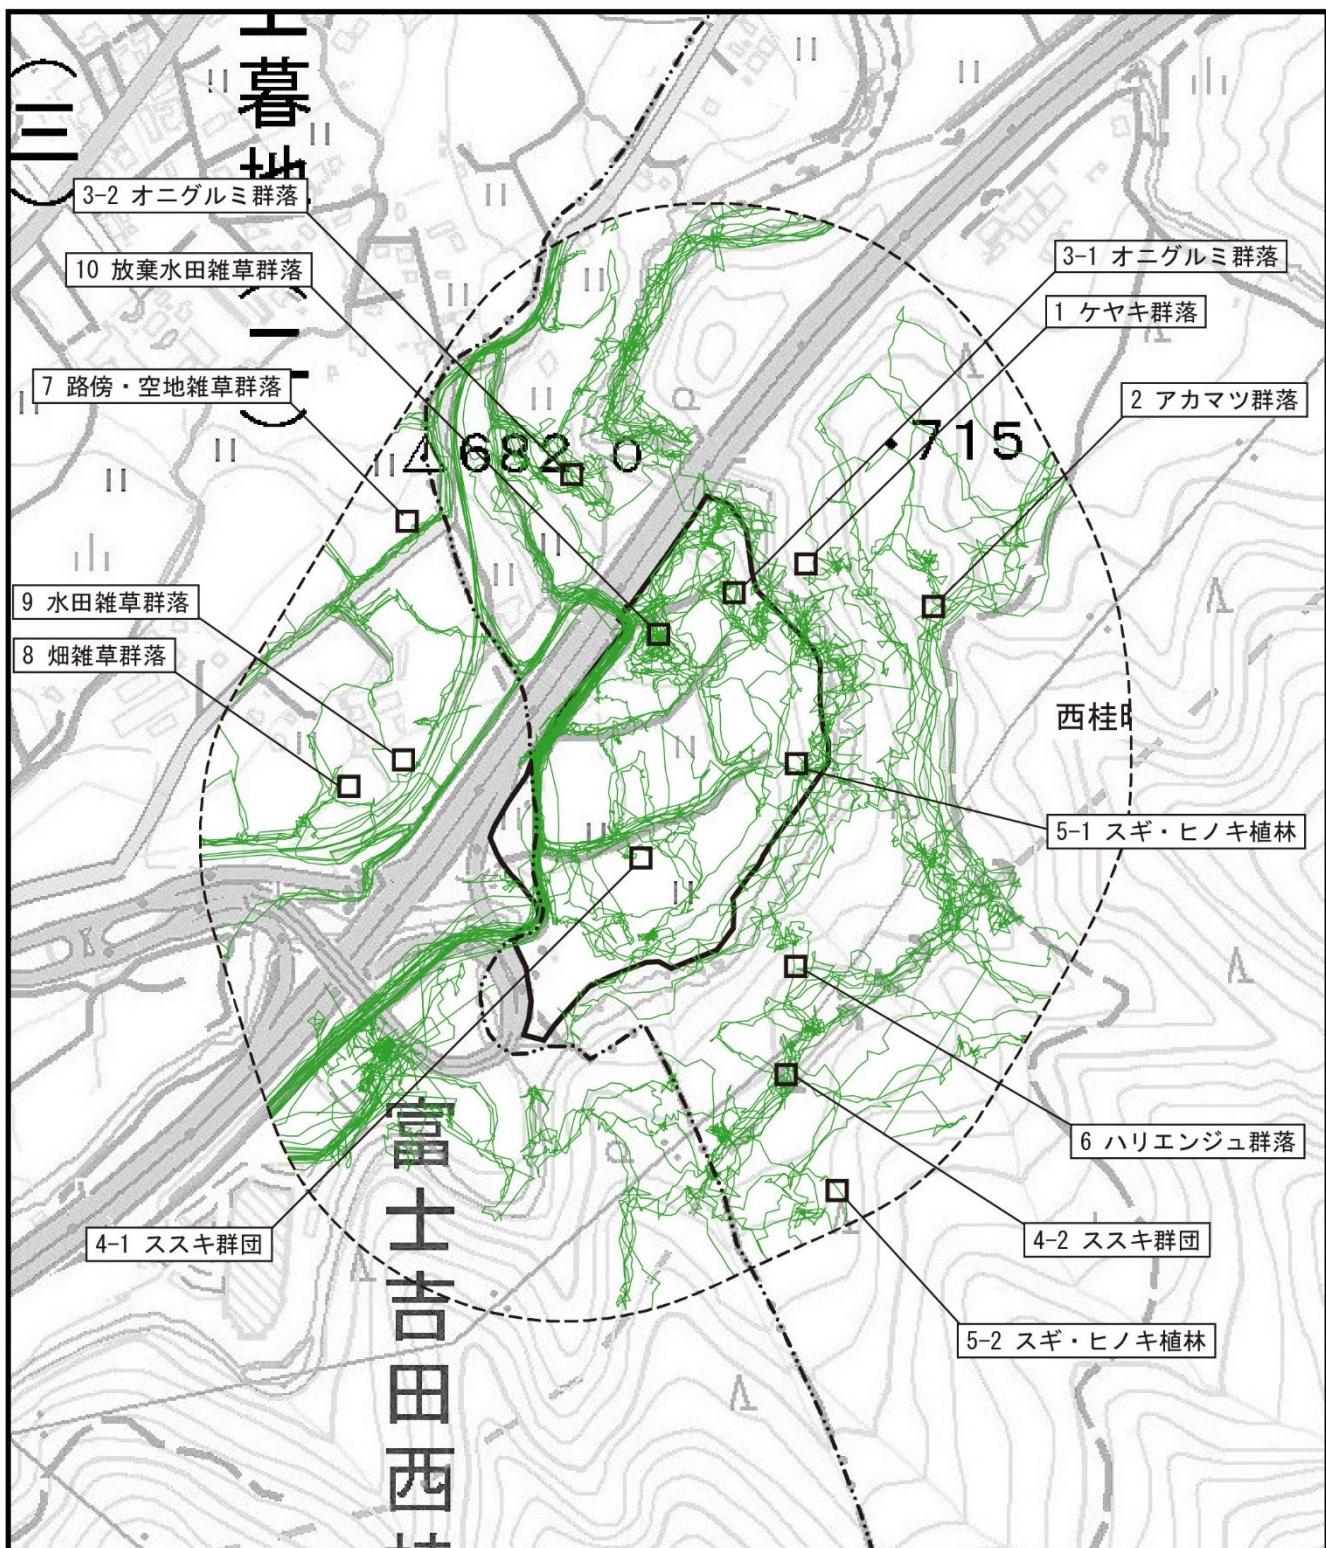
図8.2.1-1 調査範囲、植物群落調査地点及び踏査ルート

3. 調査地域 【文献その他の資料調査】 対象事業実施区域及びその周辺とした。 【現地調査】 対象事業実施区域及びその周辺とした。調査範囲は図 8.2.1-1 に示す対象事業実施区域及びその周辺約 200m の範囲とした。	「面整備事業環境影響評価技術マニュアル」を参照し、設定した。
		4. 調査地点 【文献その他の資料調査】 対象事業実施区域及びその周辺とした。 【現地調査】 主要な踏査ルート及び調査地点を図 8.2.1-1 に示す。なお、調査地点は、調査地域に分布する代表的な植物群落を対象に設定した。	「面整備事業環境影響評価技術マニュアル」を参照し、設定した。

また、調査地点の位置を図8.2.1-1（681ページ参照）に示す。

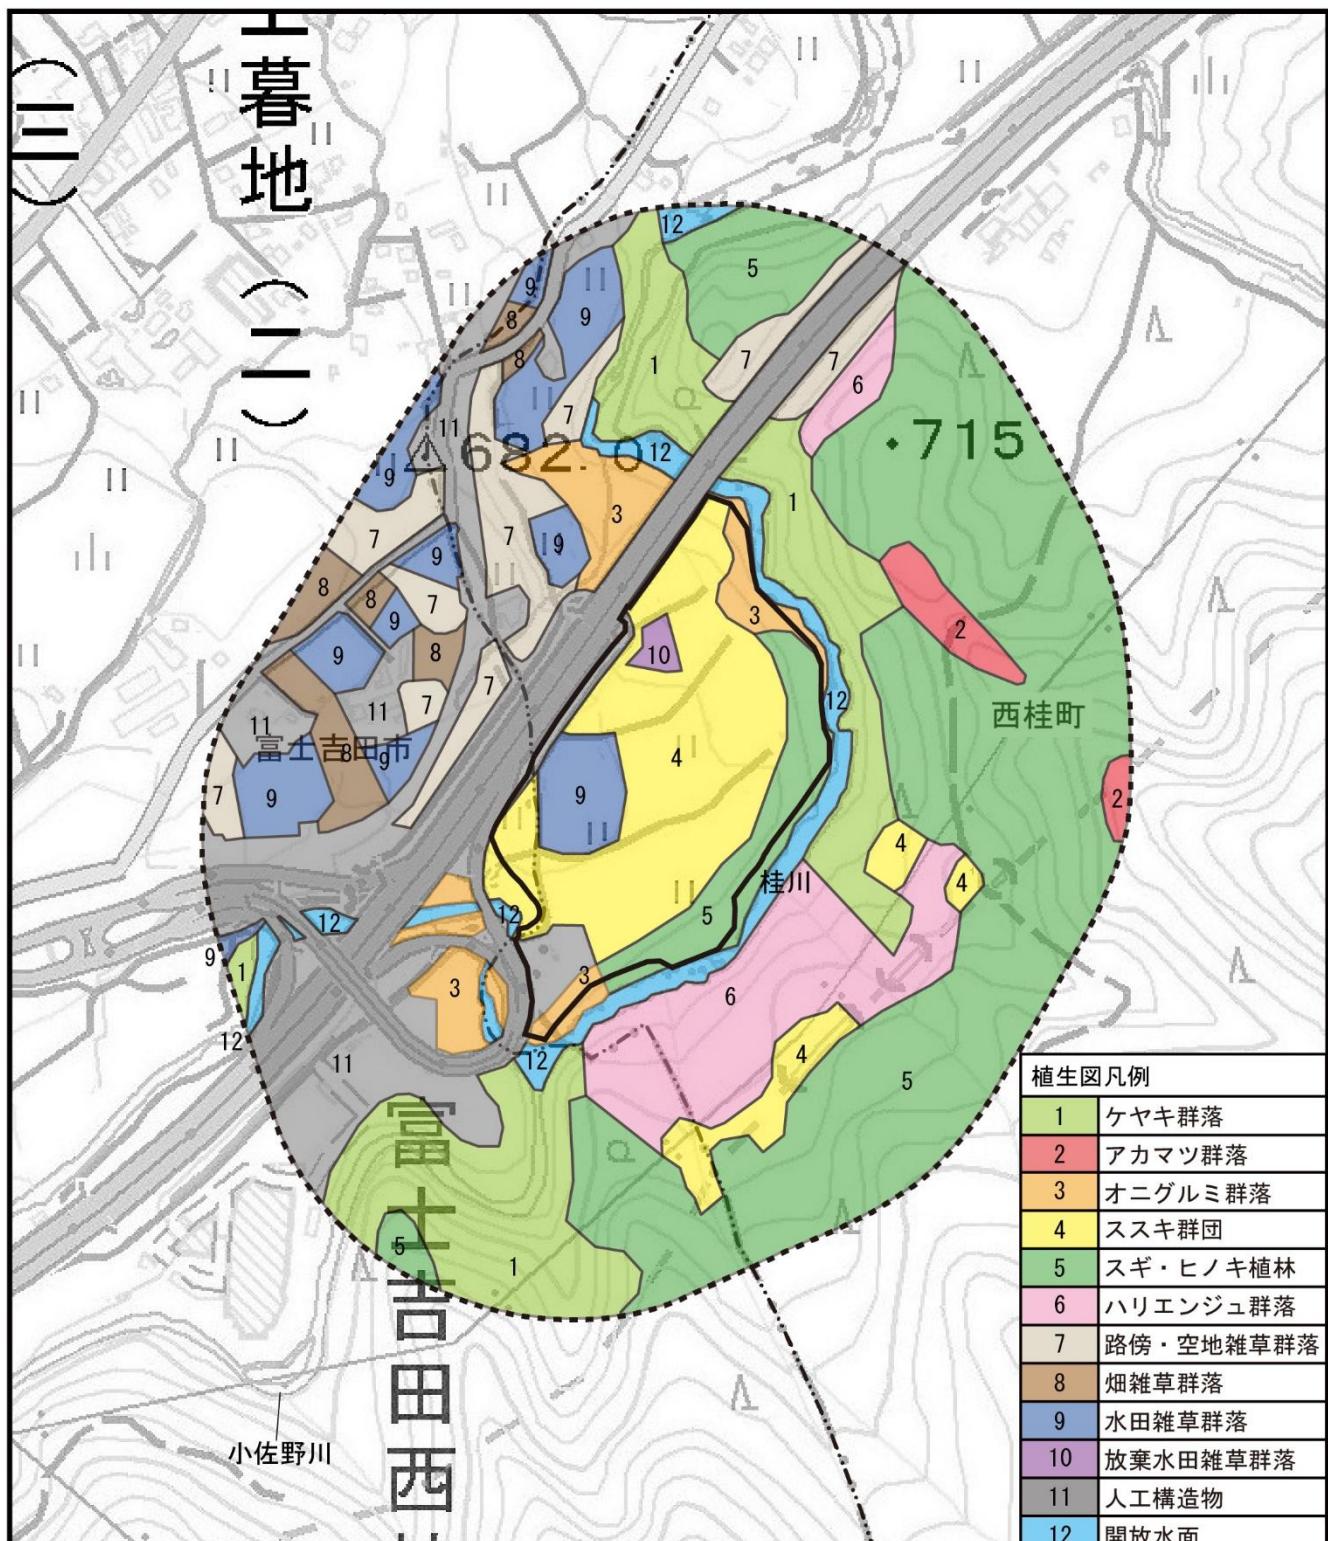
図8.2.1-2(1) 現存植生図

植生分布一覧を表 8.2.1-5 に、現存植生図を図 8.2.1-2(1) に、調査範囲、植物群落調査地点及び踏査ルートを入れた現存植生図を図 8.2.1-2(2) に示す。

注 1) 凡例番号及び植生図凡例は、図 8.2.1-2(1) (2) に対応している。

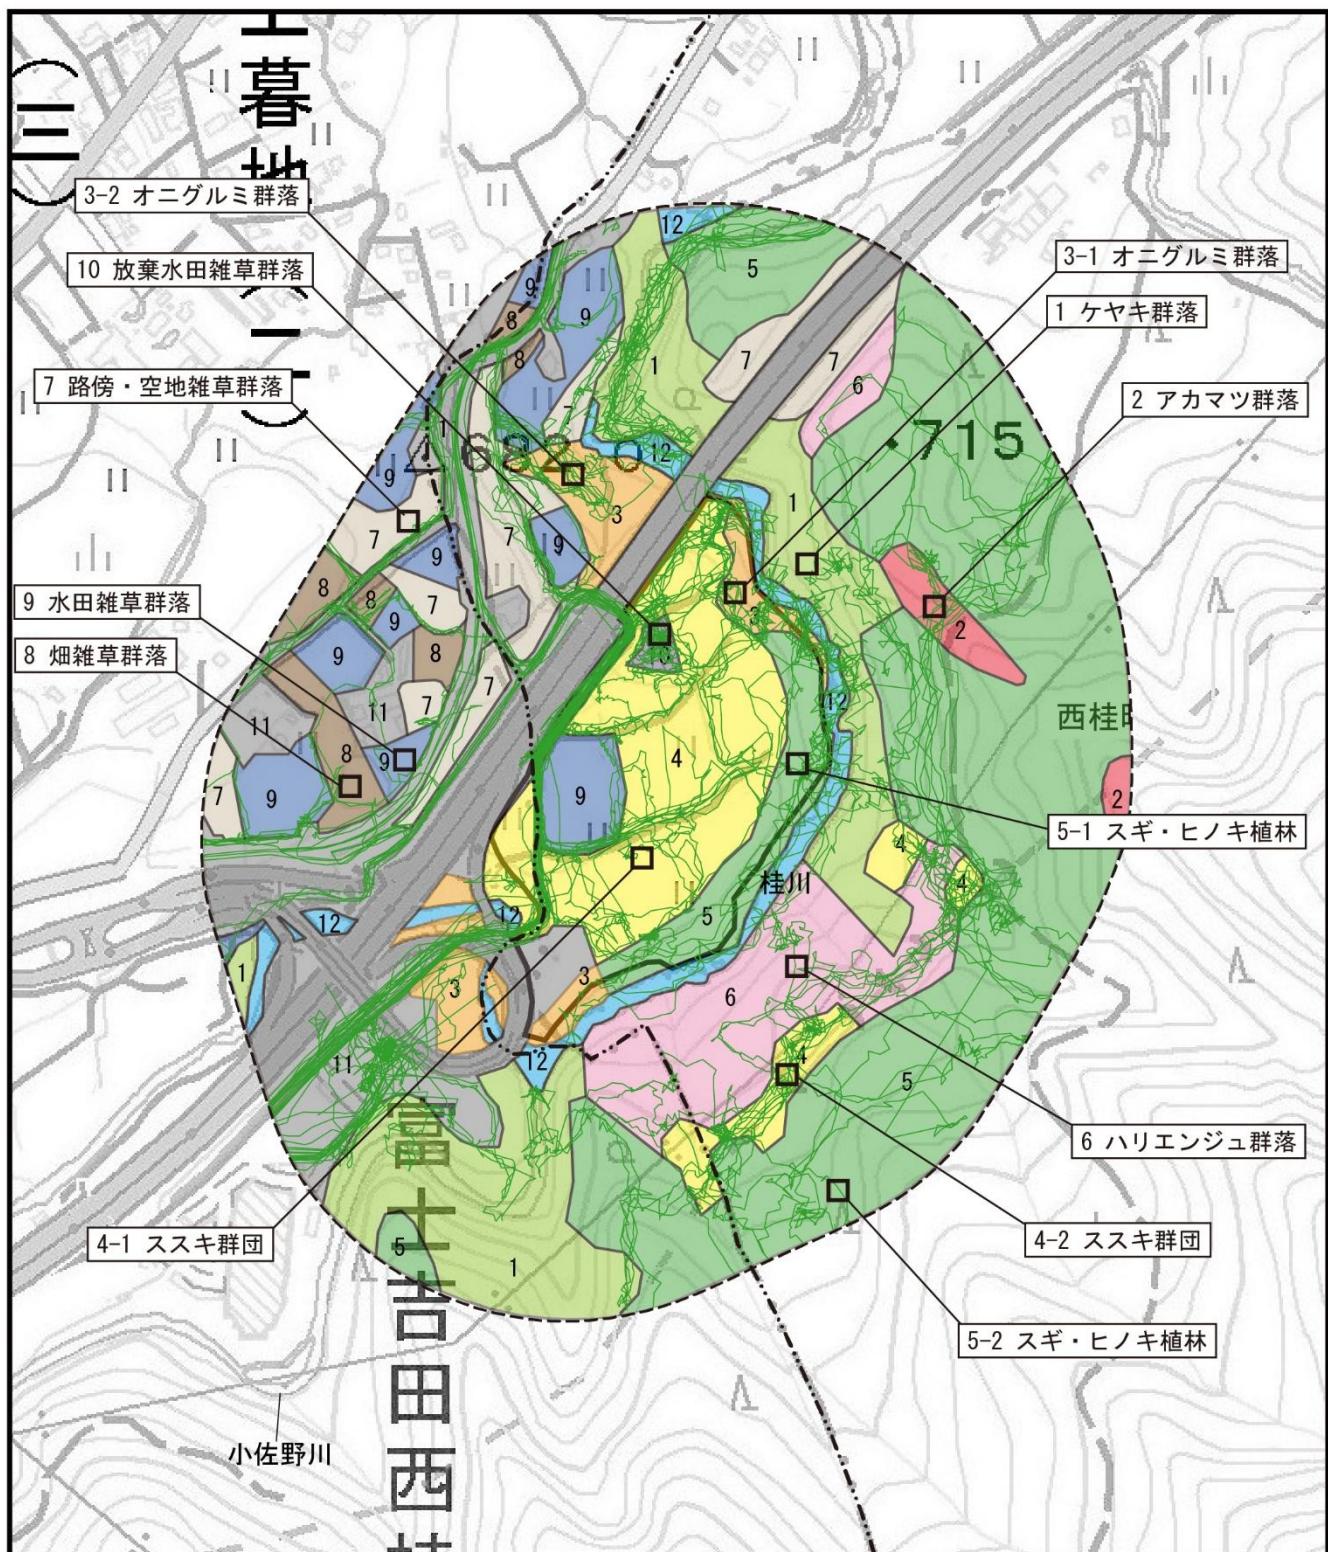
図8.2.1-2(2) 現存植生図、調査範囲、植物群落調査地点及び踏査ルート

1	ケヤキ群落
2	アカマツ群落
3	オニグルミ群落
4	ススキ群団
5	スギ・ヒノキ植林
6	ハリエンジュ群落
7	路傍・空地雑草群落
8	畑雑草群落
9	水田雑草群落
10	放棄水田雑草群落
11	人工構造物
12	開放水面

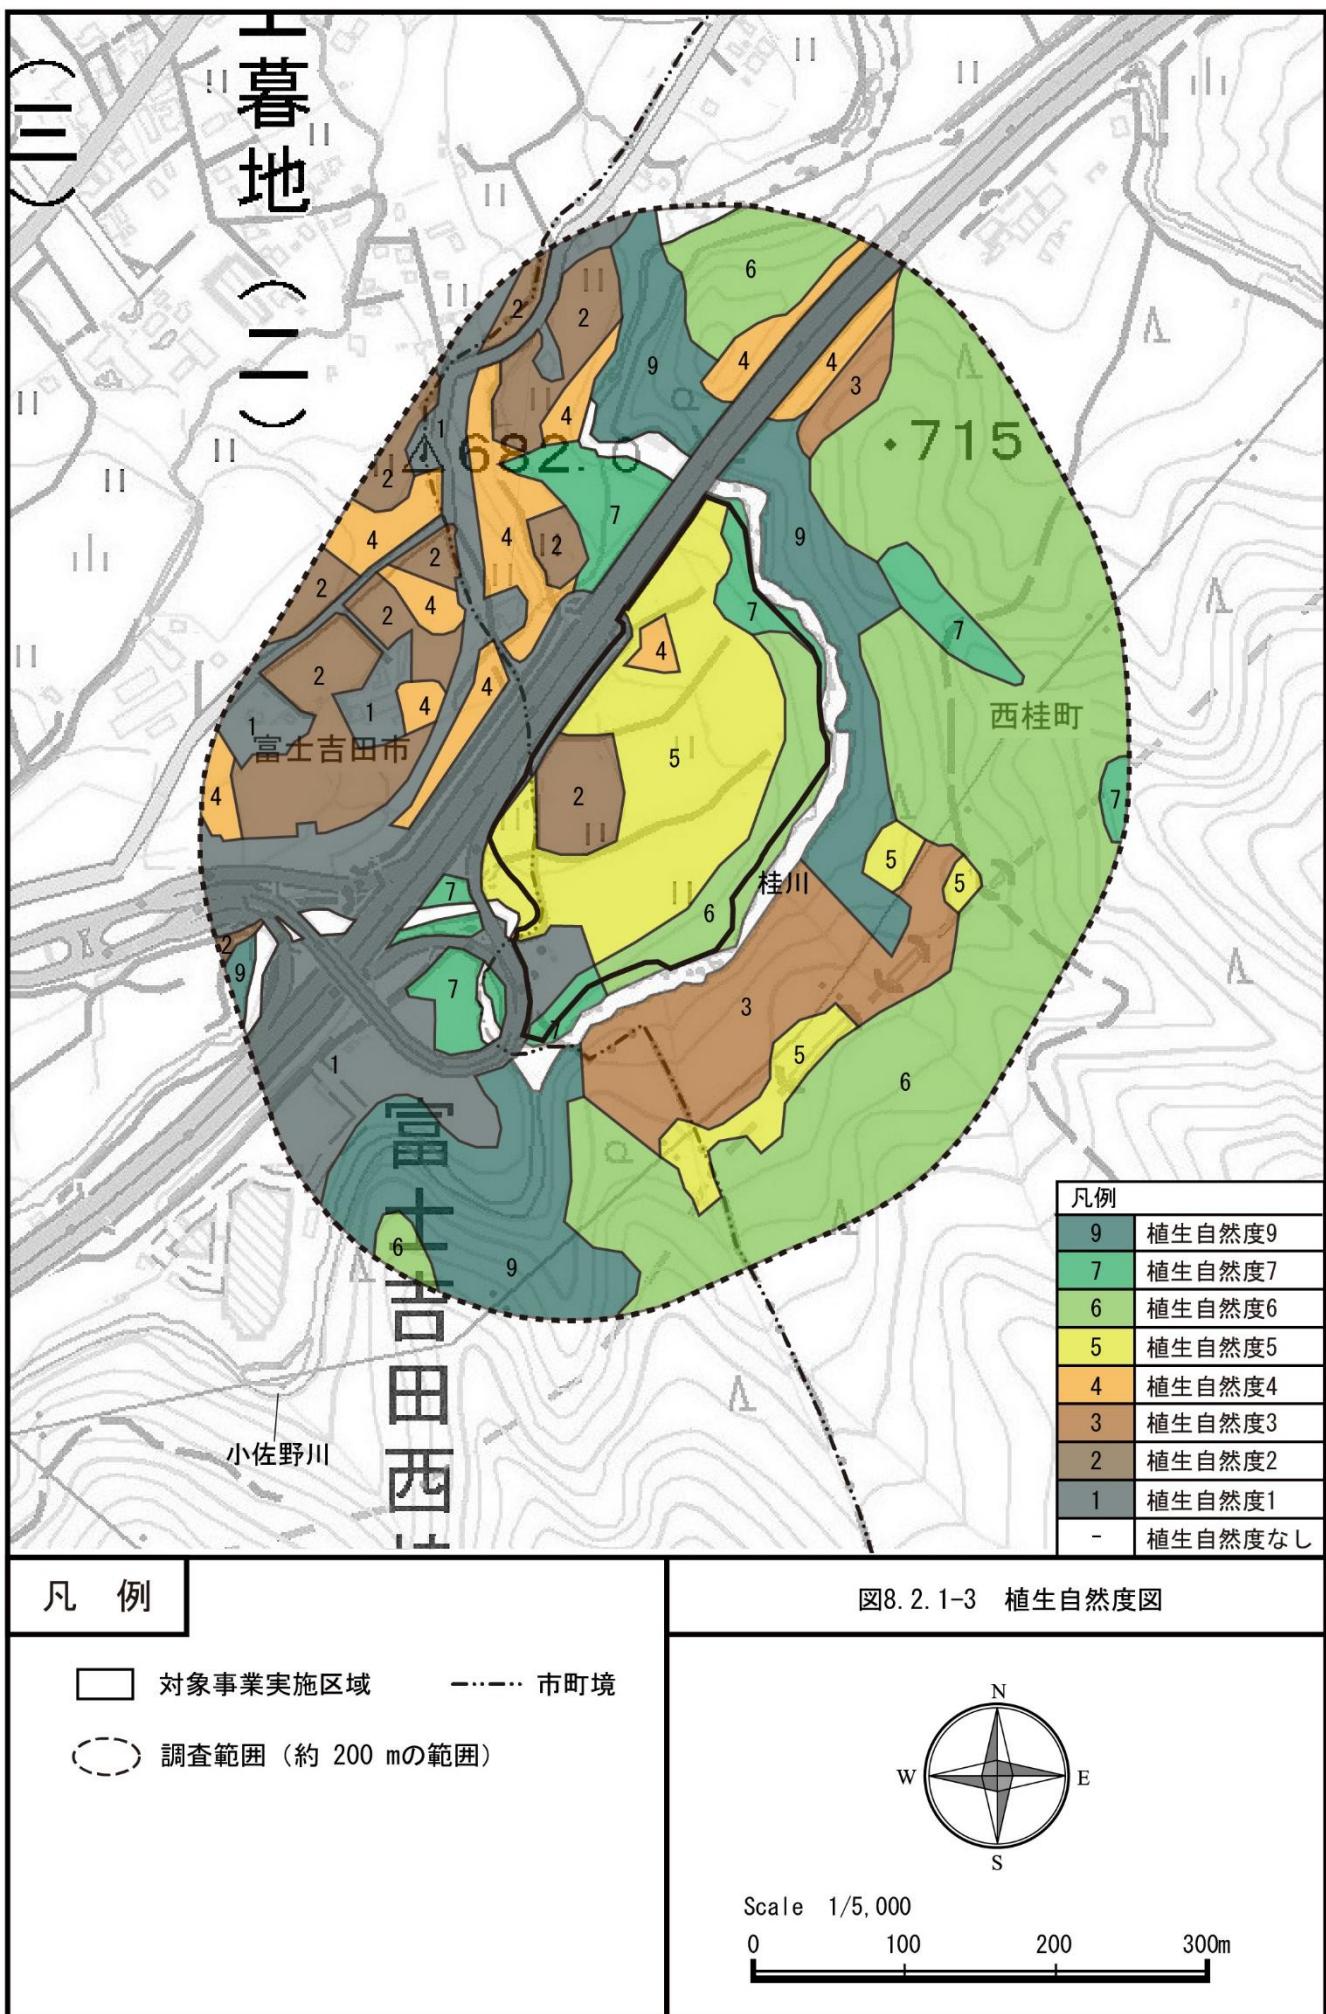
調査範囲内の植生において、最も自然度が高かったのは、植生自然度 9 に該当する、ケヤキ群落であった。ケヤキ群落は桂川の東側に存在している。また、二次林のアカマツ群落とオニグルミ群落は植生自然度 7、その他の群落は植林地、耕作地等に該当し、植生自然度は 6~2 と比較的低かった。植生自然度の分布一覧を表 8.2.1-8 に、植生自然度図を図 8.2.1-3 に示す。

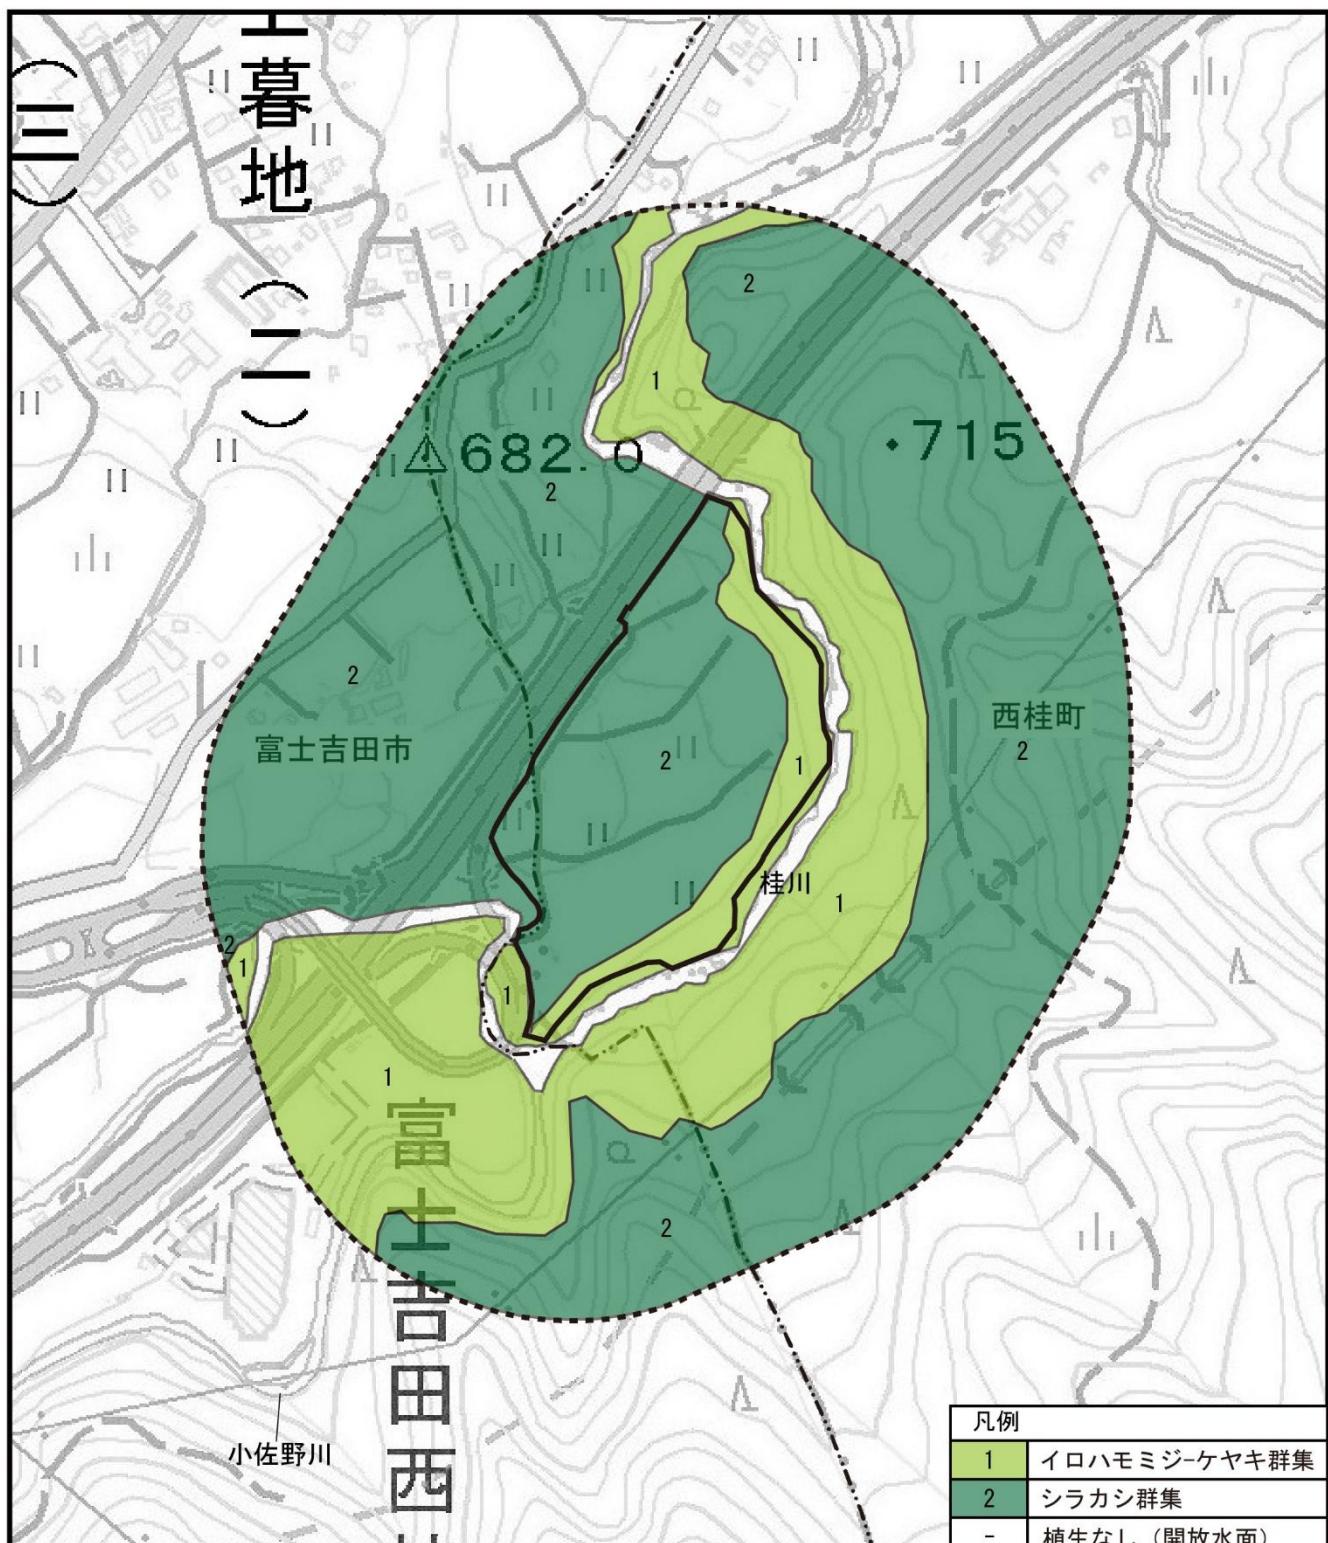
図8.2.1-4 潜在自然植生図

一帯は標高 700m 程度で、「山梨県の植生」(1977 年 宮脇昭等調査 山梨県) によると、ヤブツバキクラス域にあたり、その場合、比較的安定的な場所で成立する潜在自然植生としては、シラカシ群集であると記されている。桂川の西側一帯の平地はハンノキ林を形成するほど湿潤ではないため、潜在自然植生としては、シラカシ群集が適当である。また、桂川の東側の比較的勾配が緩やかな山地も上記文献から、シラカシ群集とした。桂川の両岸の急傾斜地については、現存植生から判断し、潜在自然植生をイロハモミジーケヤキ群集とした。

潜在自然植生図を図 8.2.1-4 に示す。

凡 例	
1	イロハモミジ-ケヤキ群集
2	シラカシ群集
-	植生なし (開放水面)

※現存植生が人工構造物により確認できない場合は、位置する地形及び隣接する植生から、潜在自然植生を決定した。

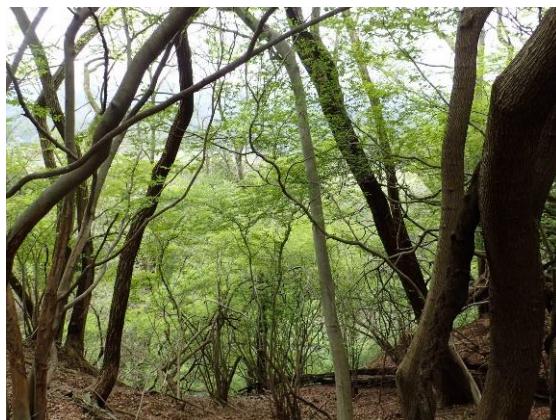
ケヤキ群落 植生自然度 9 (自然林)

<p>群落写真</p>
	<p>模式断面図</p> <p>The diagram illustrates the vertical and horizontal distribution of tree species in the beech forest. The vertical axis represents height in meters (m), ranging from 0 to 25. The horizontal axis represents distance in meters (m), ranging from 0 to 20. The diagram shows several tree species: ケヤキ (Beech) at various heights and distances; フジ (Foliage) at approximately 20m height and 6m distance; オニイタヤ (Oni-Itaya) at approximately 22m height and 7m distance; コナラ (Cedar) at approximately 15m height and 12m distance; ウラグエンコウカエデ (Uragen-ko-kae-de) at approximately 10m height and 16m distance; キヅタ (Kizuta) at approximately 18m height and 14m distance; イニイタヤ (Ini-Itaya) at approximately 20m height and 13m distance; アズマネザサ (Asama-ne-sasa) at approximately 10m height and 17m distance; クマノミズキ (Kumano-mizuki) at approximately 5m height and 1m distance; ダンコウバイ (Dan-kou-bai) at approximately 10m height and 4m distance; キヅタ (Kizuta) at approximately 8m height and 5m distance; シチヂミザサ (Shichi-dzumi-sasa) at approximately 2m height and 0m distance; ノスマネザサ (No-sma-ne-sasa) at approximately 4m height and 1m distance; and ケチヂミザサ (Kechi-dzumi-sasa) at approximately 1m height and 0m distance.</p>

【特徴】渓谷や崖線、崖錐など湿っているが排水性の良好な立地に成立する極相群落。山地河畔林に多くみられる落葉広葉樹の自然林。ケヤキ、オニイタヤが優占し、クマノミズキ等が混生する。	
【確認状況】対象事業実施区域外、桂川東側斜面に成立している。

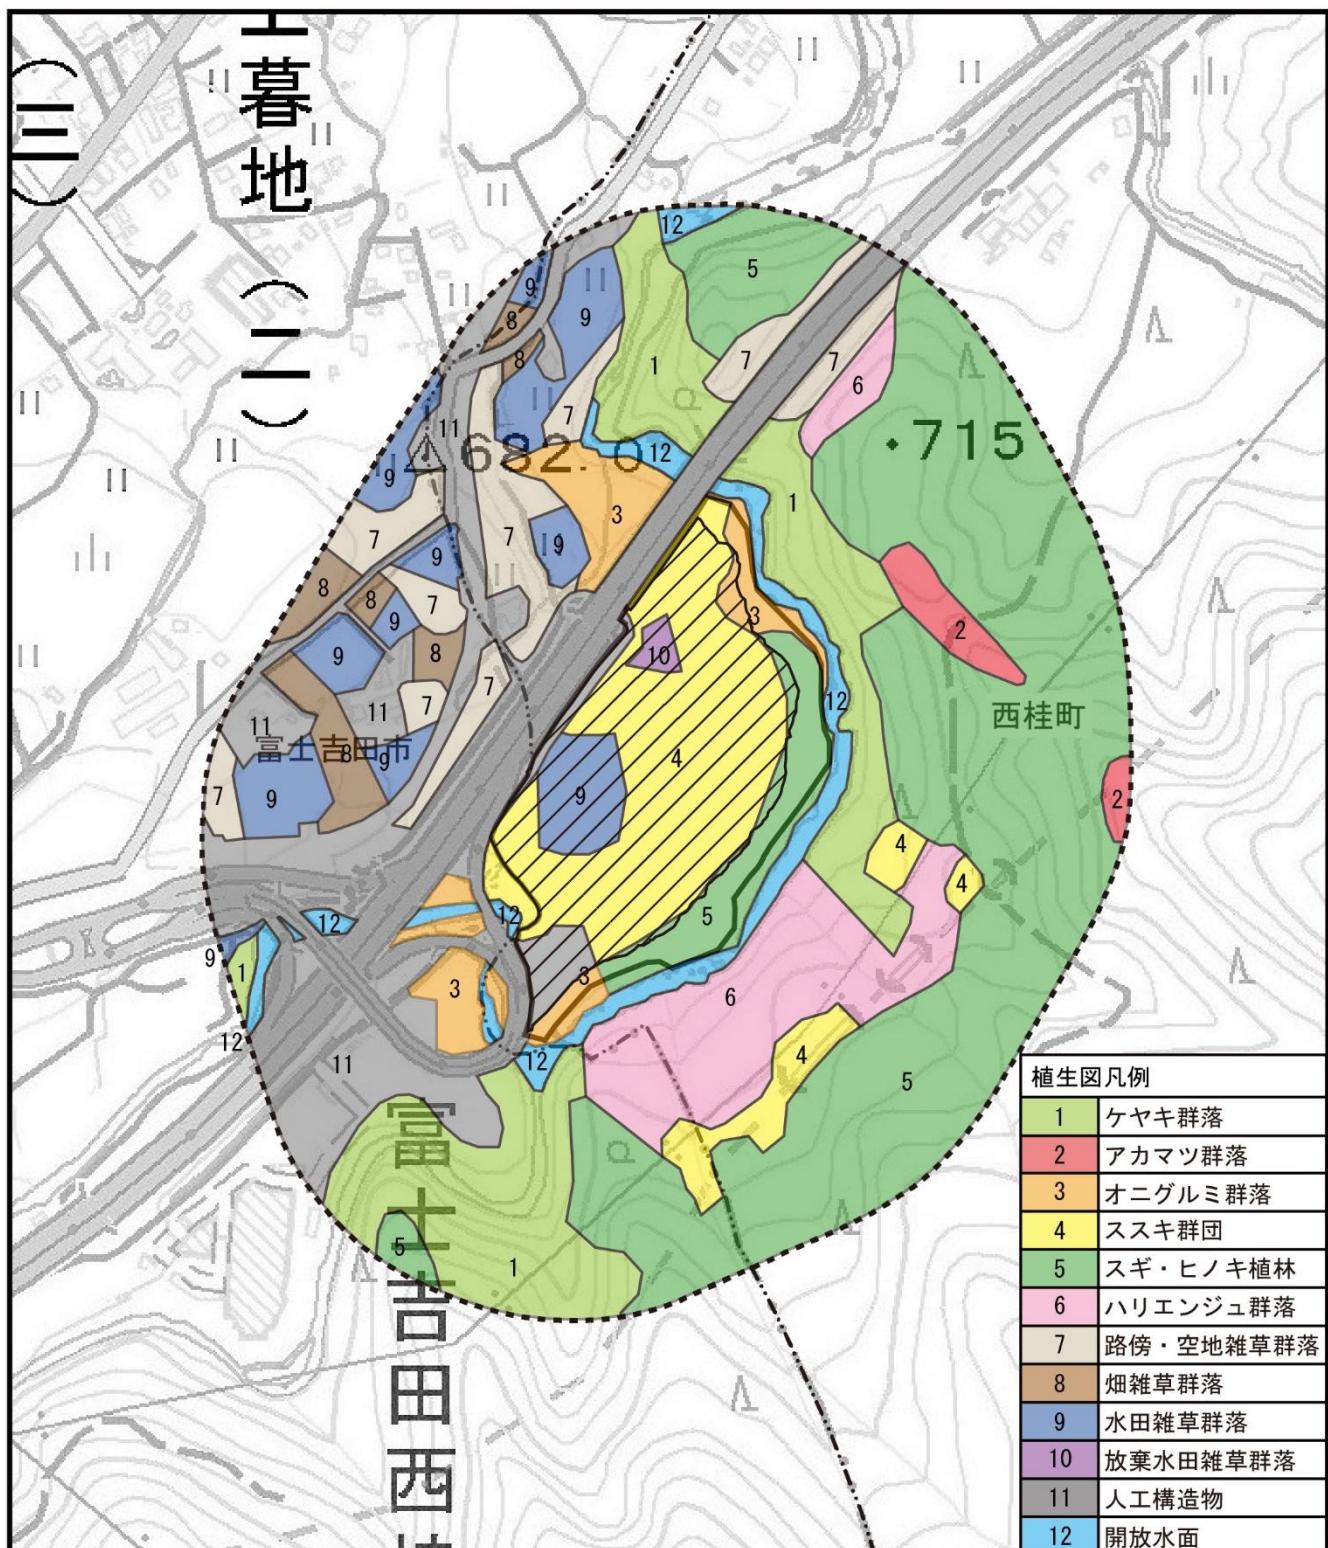
図8.2.1-7 植生区分と改変により消失する範囲

造成工事等により、対象事業実施区域内に分布するオニグルミ群落、ススキ群団、スギ・ヒノキ植林、水田雑草群落、放棄水田雑草群落の計 3.22ha が消失する。改変により植生が消失する範囲を図 8.2.1-7 に、植生区分ごとの改変後の面積変化を表 8.2.1-15 に示す。

- 対象事業実施区域
- 市町境
- 調査範囲（約 200 mの範囲）
- // 改変範囲

注 1) 凡例番号及び群落名は、図 8.2.1-7 (704 ページ参照) 中に対応している。

注 3) 対象事業実施区域内の改変範囲は、すべて 11 人口構造物になるものとした。

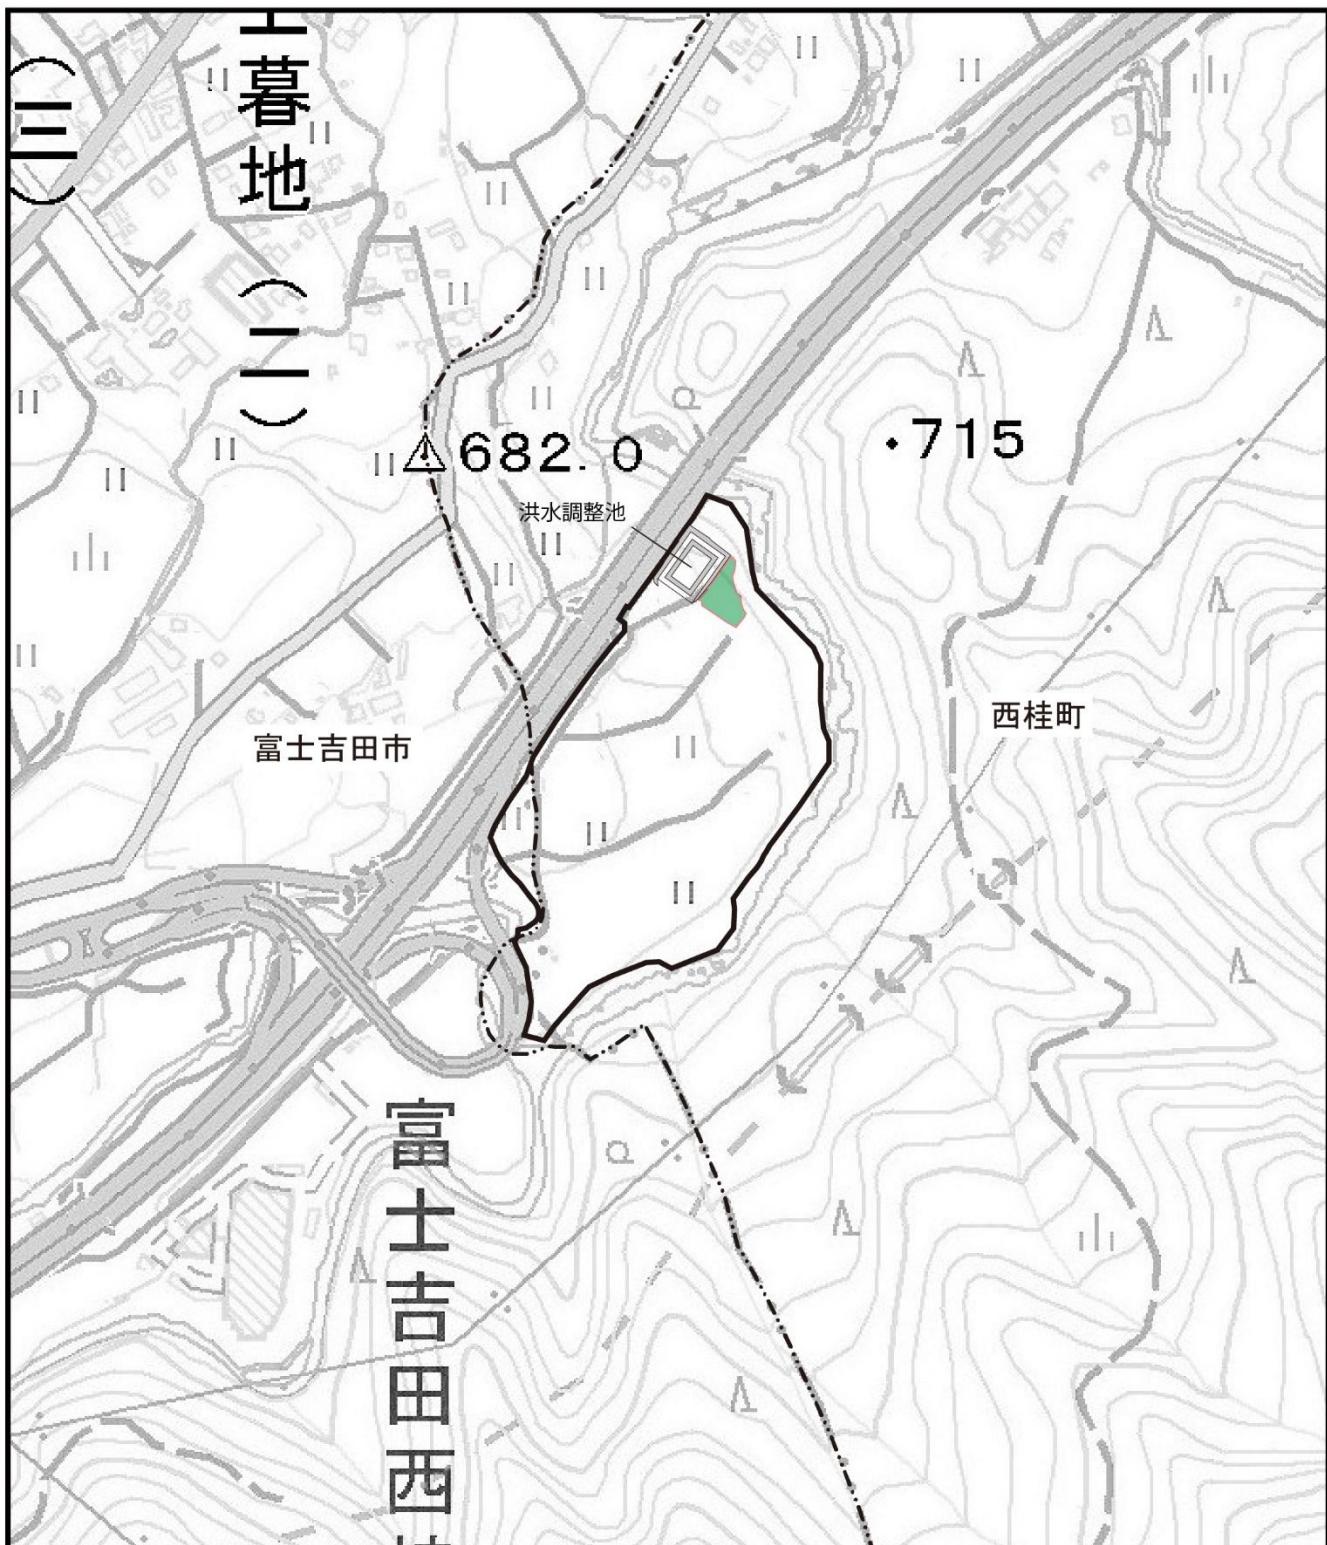
図8.2.1-9 湿地環境の創出場所の想定

環境保全のための措置としての湿地環境の創出場所の想定を図 8.2.1-9 に示す。

■ 湿地環境の創出場所の想定
